Eco servantbatteri

| NRF nr. | Varenavn | Mål (cm) | Vekt (kg) | Beskrivelse | GTIN / EAN |

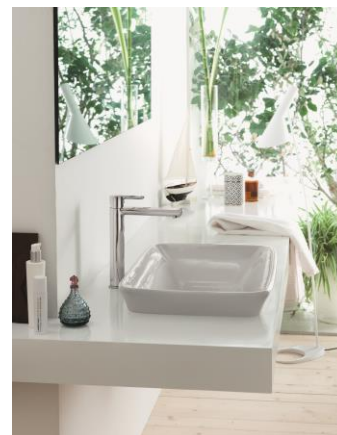
NRF nr. 4364935

| NRF nr. | Varenavn | Mål (cm) | Vekt (kg) | Beskrivelse | GTIN / EAN |
|---|---|---|---|---|---|
| 4364935 | Eco servantbatteri 27 cm | D:17 H: 27 | 2,44 | Forkrommet, rustfritt stål | 7072278003970 |

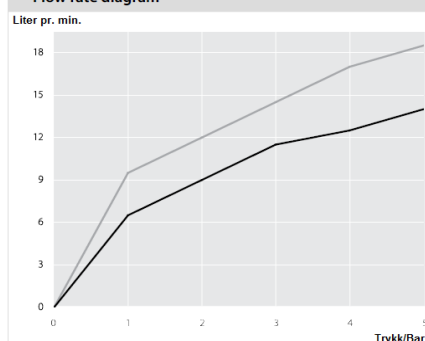
Flow rate diagram

Aerator Neoperl® antikalk perlator M 24 x 1
Flexible Parigi® SPX® 3/8" fleksible slanger
i rustfritt stål
Ø35 mm 2-trinnspatrol
Temperatur- og mengderegulering
Gjennomstrømning ved 3 bar: ca. 11,5 l/min
Forpakning: 41,5 x 16 x 7,5 cm / 0,00498 m'
/ 1,66 kg
